## INFORME SOBRE UNA SECCION DEL CAMINO INCA Y LAS RUINAS EN LA CRESTA QUE BAJA DEL NEVADO DE TUCARHUAY ENTRE LOS RIOS AOBAMBA Y SANTA TERESA

Johann Reinhard

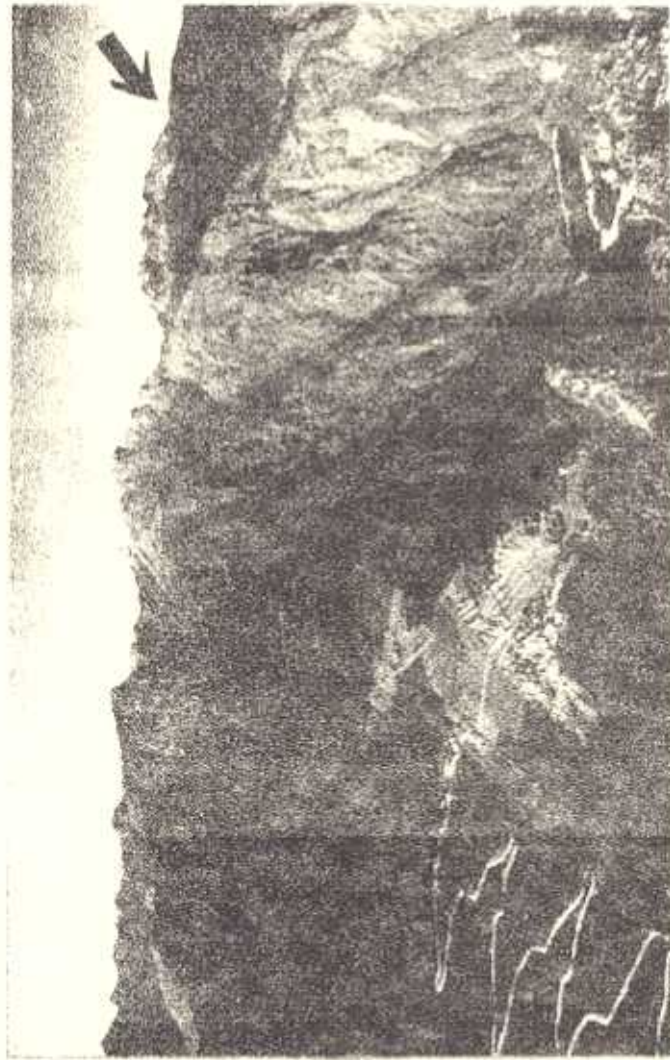
Fig. 4

Vista sobre Machu Picchu con la cresta del Cerro Tucaruay marcado por una flecha. El camino Inca sigue justo encima de la selva hasta encontrar la parte principal de la cresta debajo de la punta de la flecha (punto D en Fig. 1).

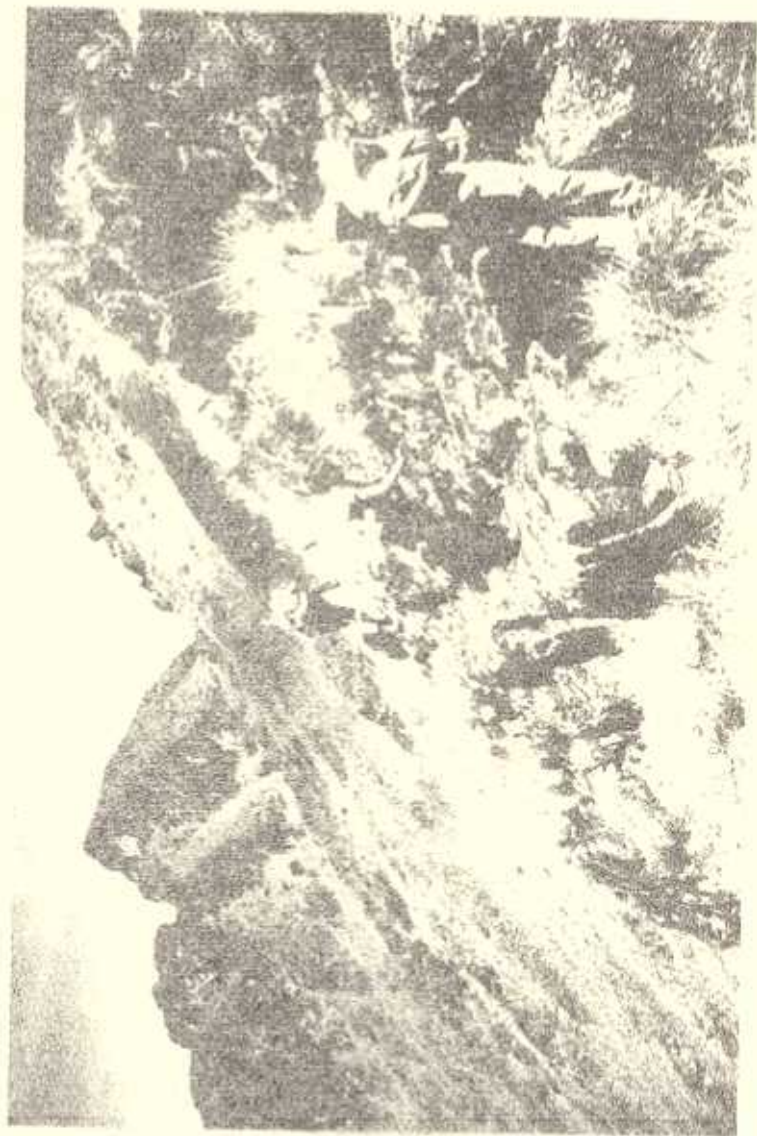
Camino Inca entre el Paso B y el Paso C (ver Fig. 1).

may bien construído. Al pasar por laderas empinadas, este camino tenía paredes de retención y en algunos lugares fué labrado en roca (ver Fig. 7). También fue encontrado un mirador (plataforma) pequeño. Sin embargo, en el campo raso, el camino no es visible a simple vista debido al denso ichu existente.

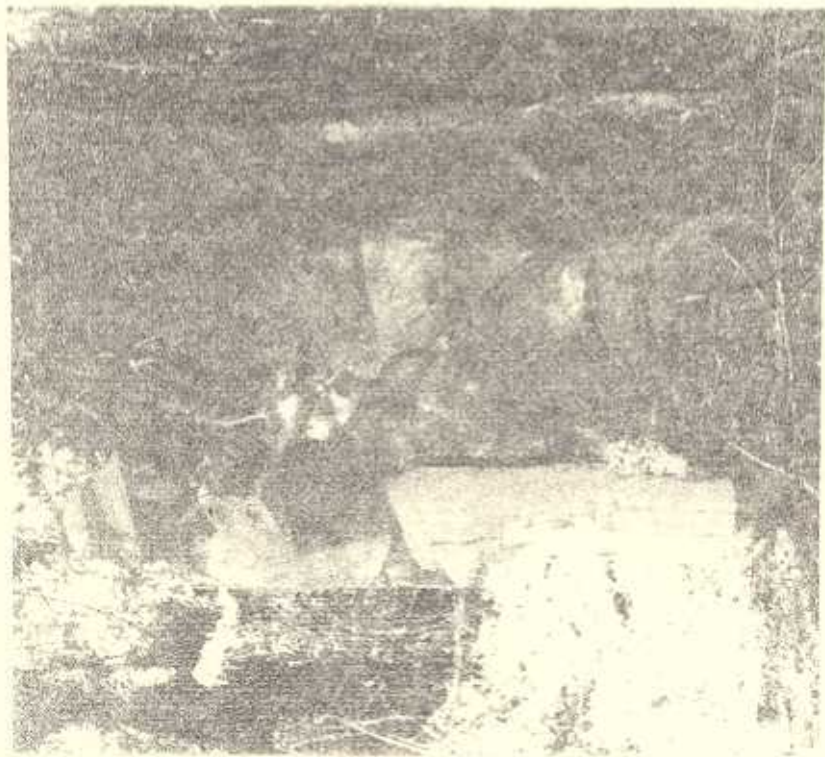
La estructura No. 1 de la fig. 3.
